### Características de daños debidos al exceso del recorrido de desembrague

### Causas para el exceso del recorrido de desembrague determinado constructivamente (> A)

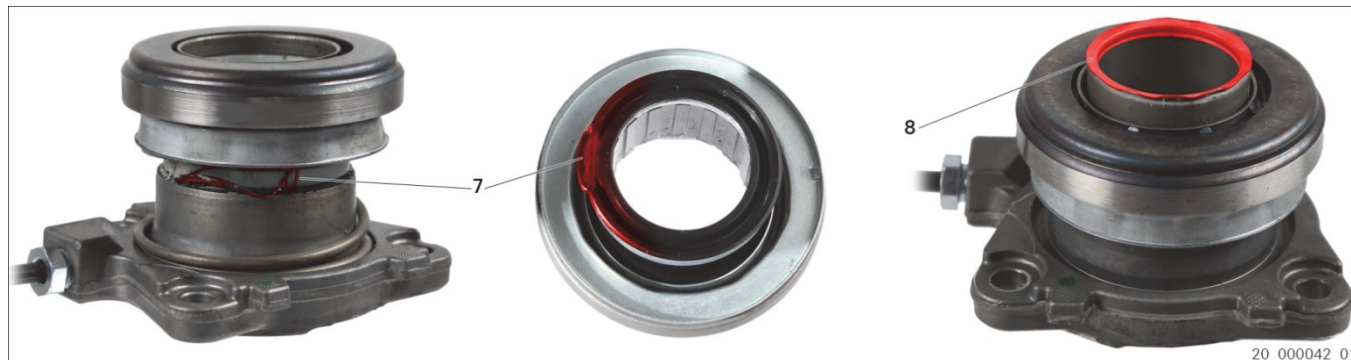
Abb. 2: Retén labial rasgado

Fig. 3: Retén labial revuelto

Fig. 4: Seguro para el transporte ondulado

Un exceso del recorrido de desembrague (> A) siempre resulta en un daño del CSC. Dependiendo de la forma constructiva del CSC, se pueden presentar las siguientes características y/o daños:

- Retén labial (7) rasgado (fig. 2)
- Retén labial (7) doblado (fig. 3)
- Seguro para el transporte ondulado, en forma de embudo, suelto o arrancado (fig. 4)
- Carcasa rota o rajada

El volumen del líquido hidráulico inyectado en el CSC es demasiado grande o no hay una compensación completa de la presión en estado no accionado.

- Cable o tubo dañado (p. ej. doblado, hinchado).
- Orificio de compensación en el cilindro maestro temporalmente bloqueado debido a suciedad.
- Tubería hidráulica parcialmente bloqueada, p. ej. por una junta antigua residual en la pieza de conexión.
- Ajuste incorrecto del sistema de pedal.
- Sistema hidráulico no purgado según las instrucciones del fabricante de vehículos, p. ej. presión inicial con el equipo de purgar al pisar el pedal de embrague
- ...

La posición de partida del cojinete de desembrague (5) ya es incorrecta en estado no accionado

- Pedal de embrague accionado antes de que el motor y la caja de cambios hayan sido atornillados fijamente el uno al otro
- Se ha montado un embrague o un CSC incorrecto
- Purga de aire antes de que el motor y la caja de cambios hayan sido atornillados fijamente el uno al otro
- ...
