Fig. 1: Mancal central de embreagem (CSC, ilustração esquemática)

### Características de danos por curso de embreagem excedido

### Causas de o curso de embreagem exceder o valor estruturalmente previsto (> A)

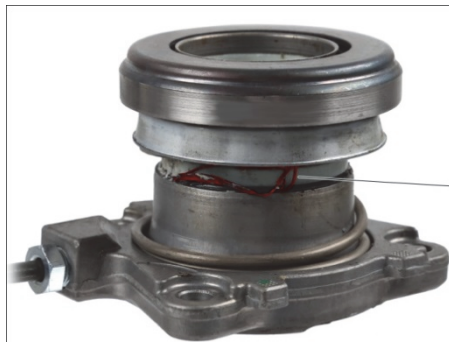
Fig. 2: Anel de vedação rasgado

O CSC sofre danos sempre que o curso de embreagem é excedido (> A).  
Conforme o tipo do CSC, podem ocorrer as seguintes características ou danos:

- Anel de vedação (7) rasgado (fig. 2)
- Anel de vedação (7) virado (fig. 3)
- Proteção de transporte corrugada, afunilada, solta ou rompida (fig. 4)
- Carcaça arrebatada ou estourada.

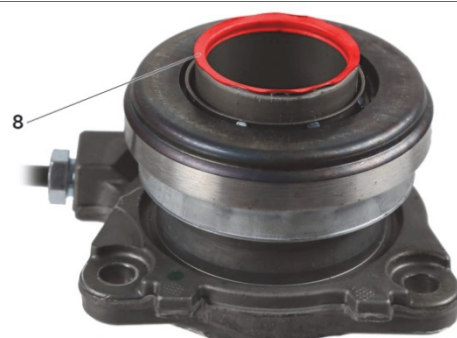
Fig. 4: Proteção para transporte  
corrugada
