#### Test de uitsparing aan de zijkant en zet de koppelingsplaat recht

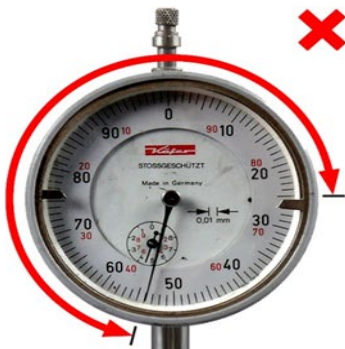
Afb. 3: Uitsparing aan de zijkant  $\geq 0,5$  mm

→ Uitsparing aan de zijkant **> 0,5 mm** (Afb. 3): Zet de koppelingsplaat recht (Afb. 4) en herhaal de meetprocedure.

- Transportschade (meestal herkenbaar aan schade aan de koppelingsvoering)
- Doorzakken van de versnellingsbak tijdens montage of demontage
  - Koppelingsplaat is vervormd (gewicht / hefboomwerking)

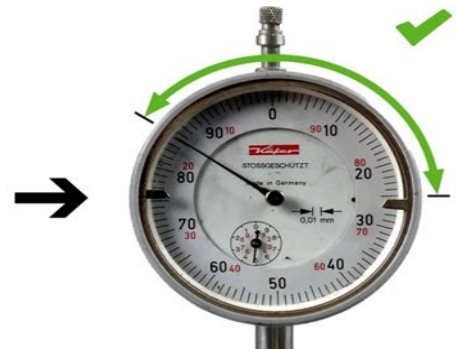
Afb. 5: Uitsparing aan de zijkant  $\leq 0,5$  mm

→ Uitsparing aan de zijkant **≤ 0,5 mm** (Afb. 5): Monteer de koppelingsplaat in het voertuig.
