Fig. 1: Mancal central de embreagem (CSC, ilustração esquemática)

### Características de danos por curso de embreagem excedido

### Causas de o curso de embreagem exceder o valor estruturalmente previsto (> A)

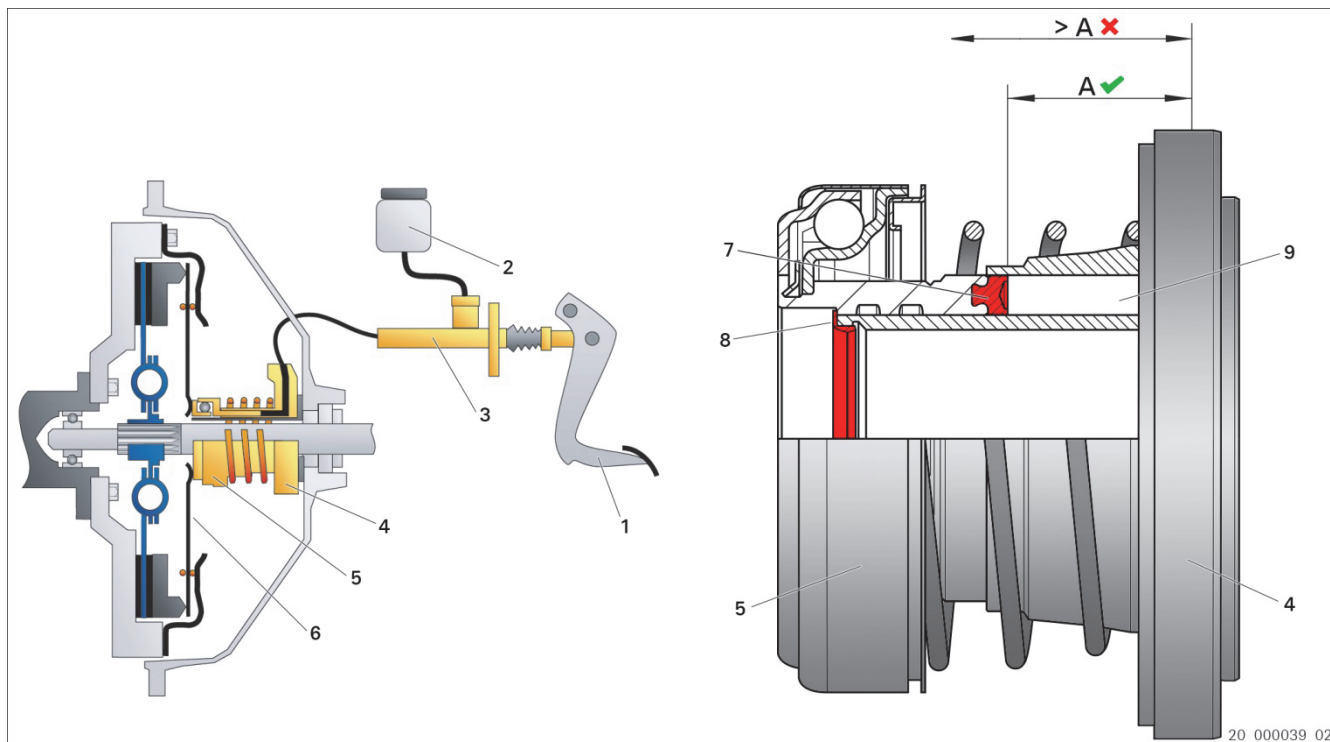
O CSC sofre danos sempre que o curso de embreagem é excedido (> A).  
Conforme o tipo do CSC, podem ocorrer as seguintes características ou danos:

→ Acionar o CSC somente se ele estiver montado completamente na transmissão e se o motor e a transmissão estiverem firmemente conectados.
